EGLISE SAINTE-CROIX (ex Eglise Sainte-Agathe)

## AVANT - PROJET

Restauration intérieure et assainissement

MAI 2021

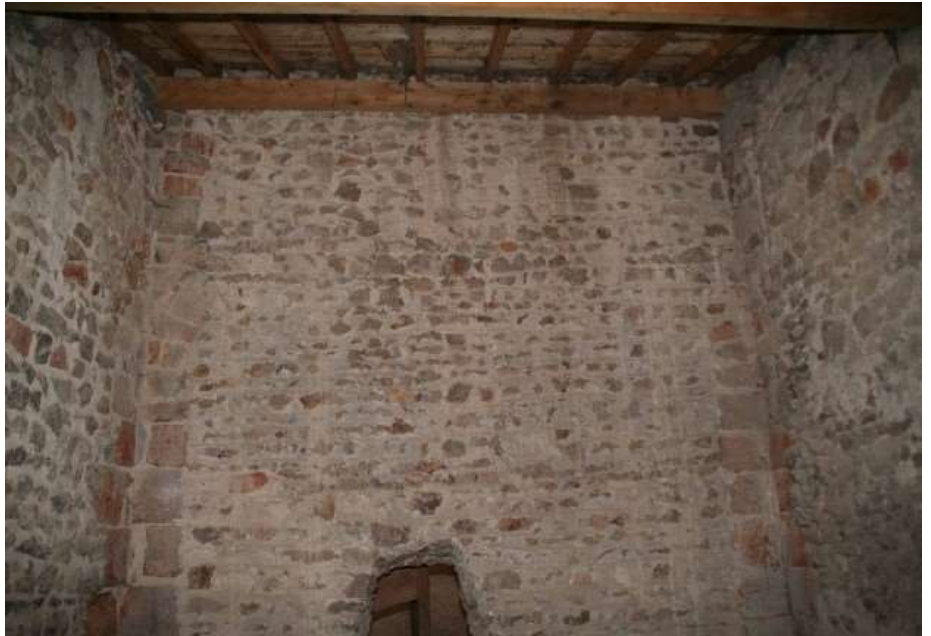
La largeur totale des baies du mur Est de l'ancienne tribune, dont les traces sont encore visibles, est supérieure à la largeur entre les pilastres de la première travée de la nef, ce qui constituerait une aberration architecturale dans l'hypothèse d'une contemporanéité de la tour-porche et de la nef.

*Mur Est de l'ancienne tribune*

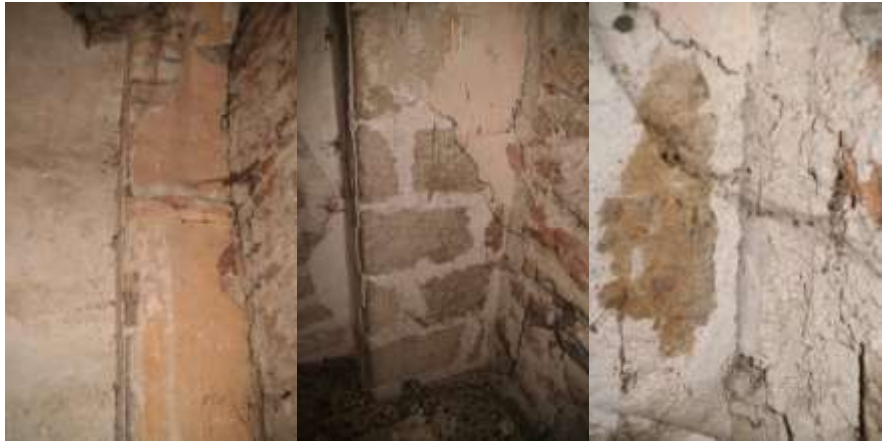
Par ailleurs, les maçonneries de ce massif Ouest présentent des caractéristiques différentes de ce que l'on peut observer des maçonneries de la nef. Enfin l'observation du détail des maçonneries, à la jonction entre face interne des pilastres et de la face Est du mur Est de la tour-porche, indique une chronologie relative qui plaide en faveur de l'antériorité de la tour-porche : les constructions ne sont pas maillées, et des vestiges d'enduit de la face Est du mur Est de la tour-porche passent derrière les retombées des arcs doubleaux.

*Détails de la jonction arc doubleau/mur est de la tour-porche*

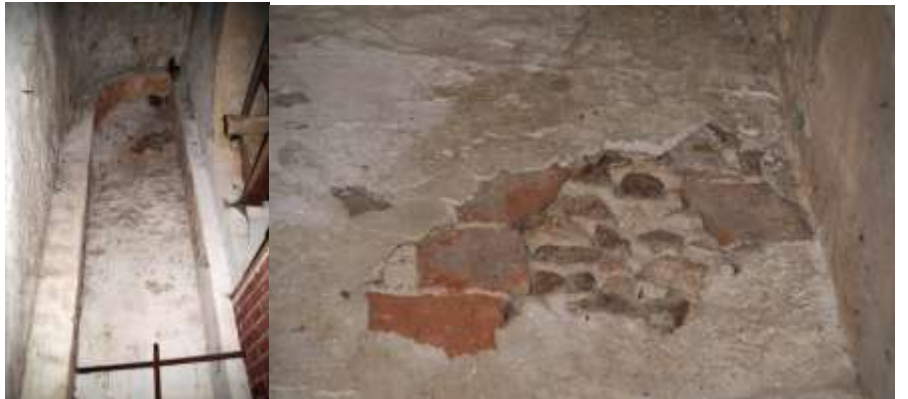
La présence d'une baie obturée en partie haute du mur Ouest de la première travée du bas-côté Sud est incohérente avec l'organisation architecturale de l'ensemble nef / bas-côtés.

*Baie obturée en partie haute du mur Ouest de la première travée du bas-côté Sud*

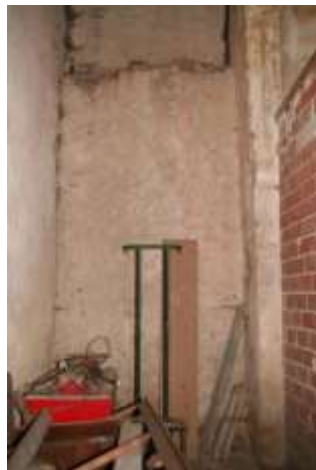
L'observation des maçonneries basses indique que les murs gouttereaux des bas-côtés ne sont pas maillés avec les murs formant cloisons, même si cette partie basse semble plus ancienne que la partie haute en pan de bois et remplissage en plâtre.

Cette absence de liaison indique que cette partition est plus tardive que la structure principale de la nef et des bas-côtés.

*Première travée du bas-côté Nord*

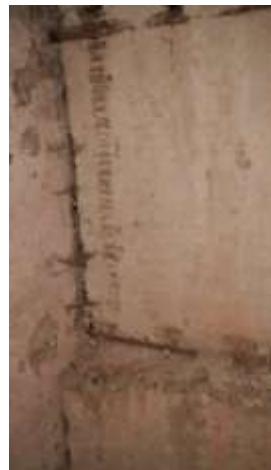
*Première travée du bas-côté Sud*
