## ETAT DES LIEUX

## Description sommaire

## EGLISE

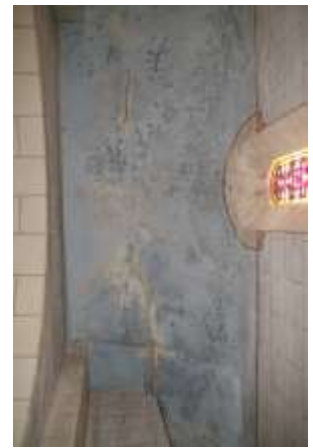
La restauration des couvertures et des façades a sans doute permis de mettre l'essentiel de l'édifice hors d'eau. Cependant, des problèmes d'étanchéité subsistent, notamment au niveau de la première travée de la nef, et des bas-côtés.

*Bas côté Sud*

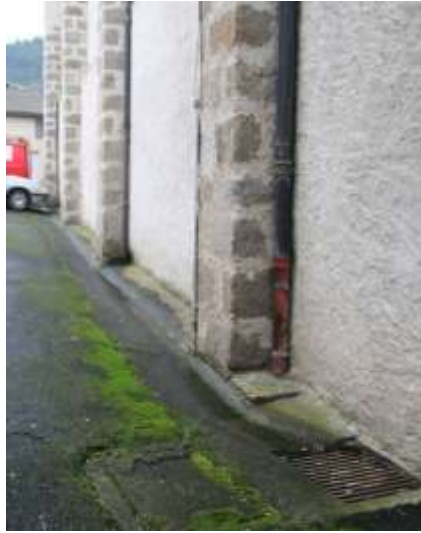
L'humidité en partie basse provient de migrations capillaires liées aux différences de niveaux entre le sol intérieur de l'église et les sols extérieurs, aux dysfonctionnements du réseau de collecte et d'évacuation des eaux pluviales, ainsi qu'à l'étanchéité des matériaux de sols extérieurs.

La réalisation systématique de soubassements en ciment à l'intérieur de l'édifice n'a fait qu'aggraver le problème, provoquant une aggravation et un déplacement des désordres.

*Extérieur du bas-côté Nord*

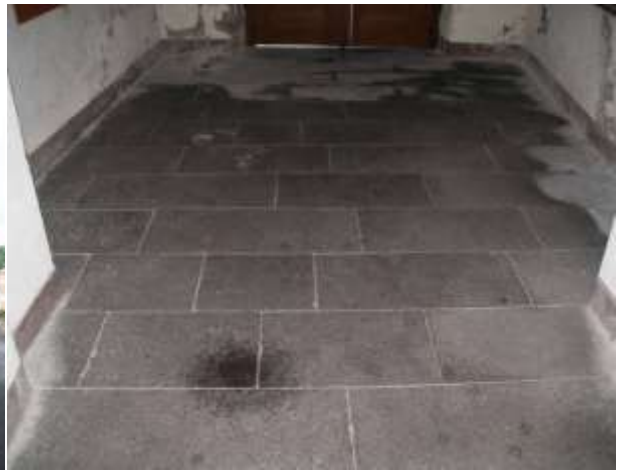
*Intérieur du porche*

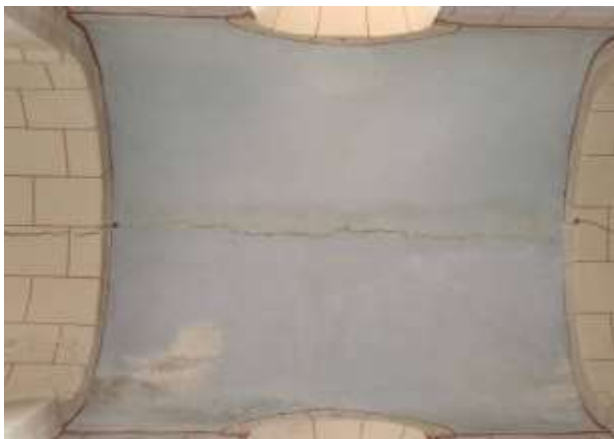
Des fissures longitudinales affectent les voûtes de la nef et les arcs doubleaux, dans l'axe de celle-ci. Ces mêmes fissures se retrouvent dans l'axe de la voûte de la première travée de la nef sous le clocher actuel et des arcs doubleaux qui l'encadrent, mais aggravées.

La géométrie originelle de l'édifice examinée en coupe transversale montre que les problèmes de contrebutement des poussées latérales des voûtes en plein cintre n'ont pas encore été résolus à cette époque. Ils le seront plus tard par l'introduction d'un niveau de tribunes au-dessus des bas-côtés et puis par l'adoption des voûtes à croisées d'ogives. La seule réponse apportée à ce problème statique à cette époque a été la faible largeur des vaisseaux, limitant les poussées à l'œuvre, et l'épaisseur des maçonneries. La faiblesse des contreforts et leur positionnement trop bas par rapport au point d'application de la résultante des forces en œuvre ne permettent pas d'assurer un système stable.

*Fissure longitudinale dans l'axe des voûtes et des arcs doubleaux de la nef*

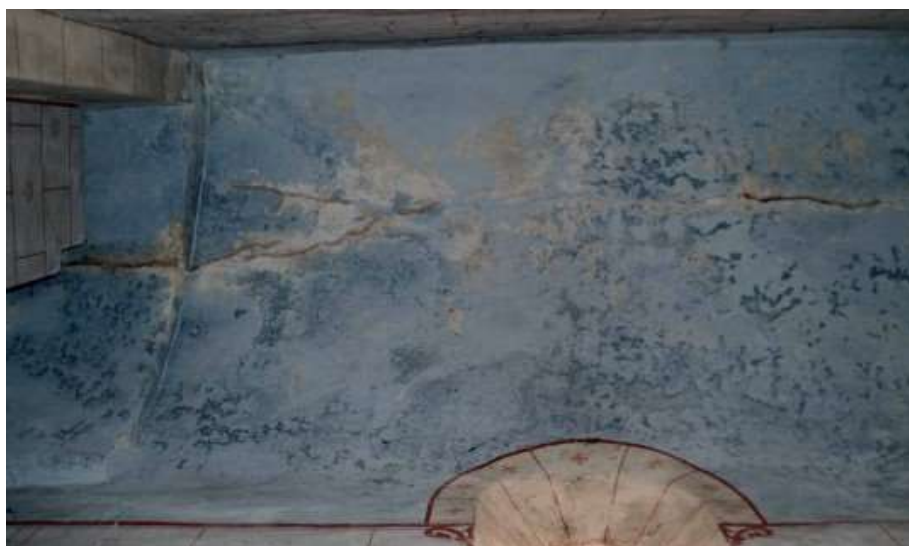
Des fissures longitudinales affectent également les voûtes en demi-berceau et les arcs doubleaux du bas-côté Sud, témoignant également de l'instabilité des dispositifs de contrebutement (positionnement trop bas des demi-berceaux, insuffisance des contreforts).

*Fissure longitudinale dans l'axe des voûtes et des arcs doubleaux du bas-côté Sud*

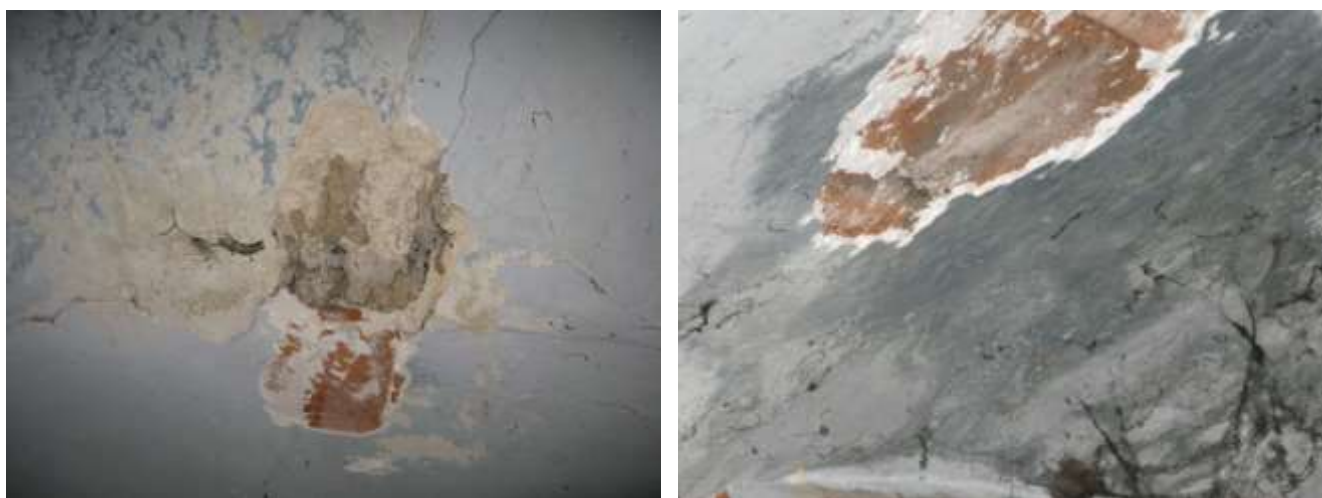
*Sondages*

Les sondages réalisés par l'entreprise Geneste en janvier 2011 ont montré la présence de briques au niveau des deuxièmes et troisièmes travées de la voûte du bas-côté Nord.

Cette reconstruction de la voûte du bas-côté Nord en briques est consécutive aux effondrements signalés lors des rapports de l'architecte voyer A. Ballière en 1881.

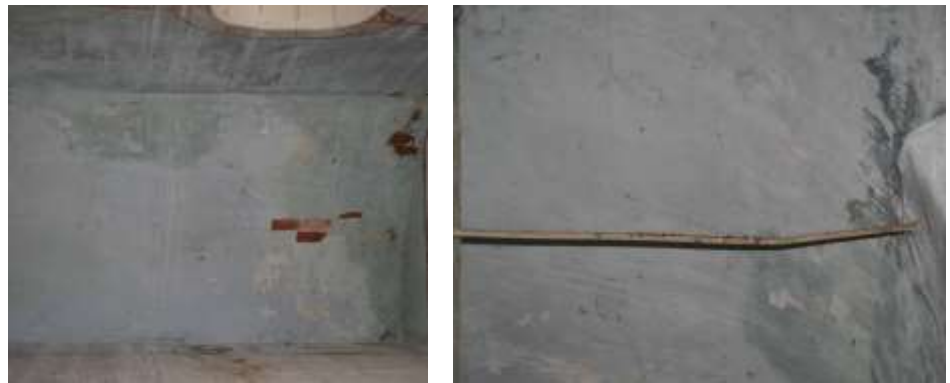
*Voûtement en demi-berceau en briques du bas-côté Nord et tirants en compression*

L'examen de cette voûte en demi-berceau montre que le dispositif particulier d'arcs doubleaux rentrant dans la maçonnerie du mur gouttereau à sa naissance, a ici disparu lors de la reconstruction de la voûte. Un vestige de ce dispositif subsiste à l'articulation entre la deuxième et la troisième travée, témoignant de l'existence du même dispositif que dans le bas-côté Sud.

La présence de tirants au droit des arcs doubleaux disparus témoignent des préoccupations de stabilisation du dispositif de contrebutement originel mal maîtrisé. Compte tenu de la légèreté de la nouvelle voûte en briques, ces tirants sont à présent inutiles et sont plus en compression qu'en traction. La déformation de l'un d'entre eux a pu être provoqué par un choc et n'a pas entraîné de désordre particulier démontrant son inefficacité.

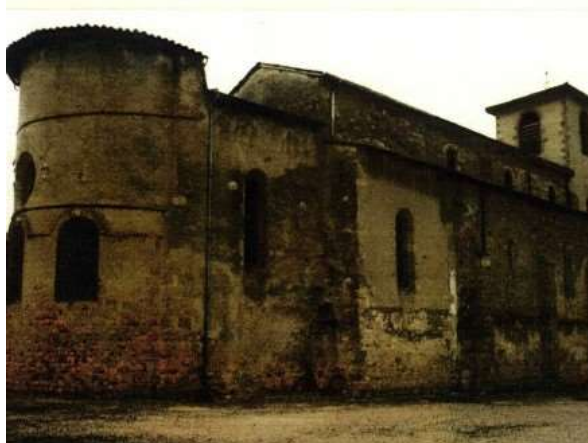
En 1990, le clocher a perdu sa toiture à pente en tuiles plates, remplacée par une couverture à faible pente en tuiles creuses particulièrement disgracieuse.

*1990 (Service de l'Inventaire)*

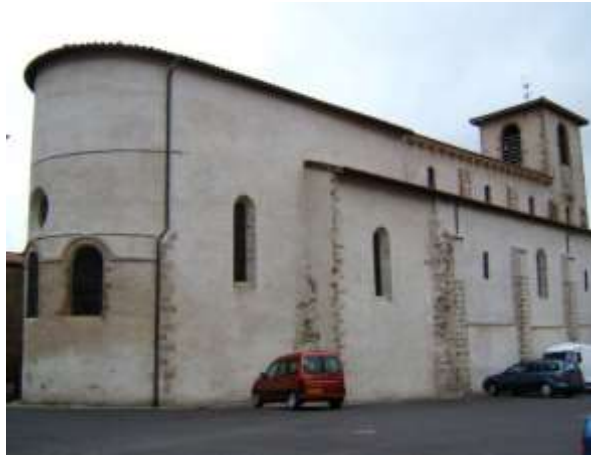
2010

Les campagnes de restauration des années 1984 à 1997 ont certes permis la mise hors d'eau de l'édifice, mais elles ont aussi gommé la lecture du monument par l'alignement des couvertures et l'homogénéisation des façades.

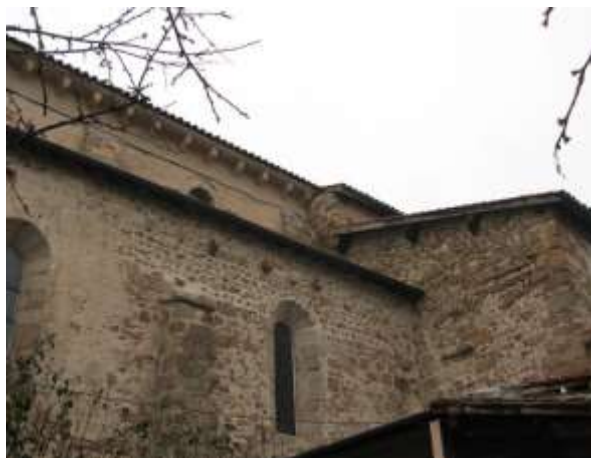
La restauration des couvertures a entraîné une modification du niveau des corniches. Pour le bas-côté Sud, les modillons sont restés à leur niveau d'origine, tandis que pour la nef, la corniche a été complètement reprise et remontée, modifiant sensiblement l'architecture du monument.

*Etat actuel*

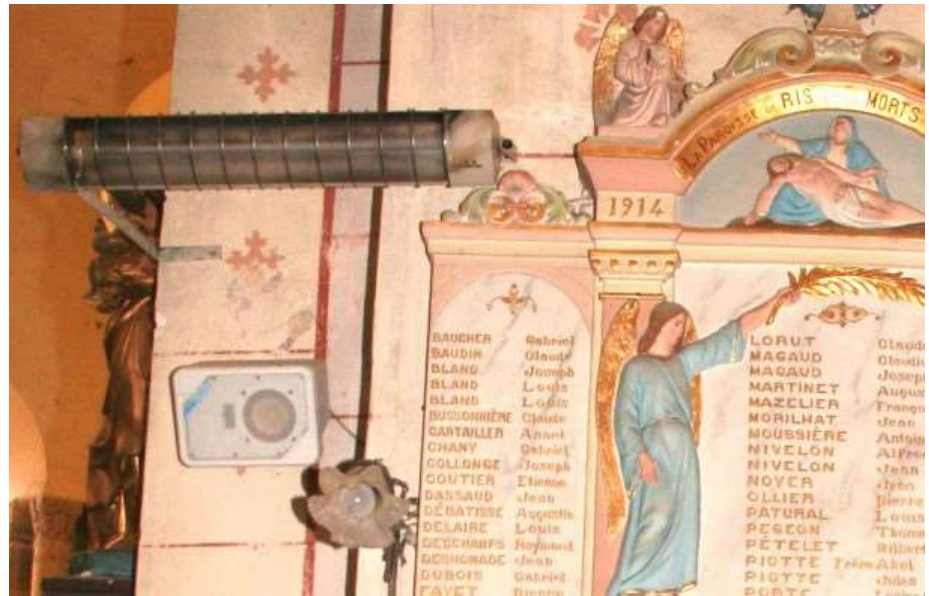
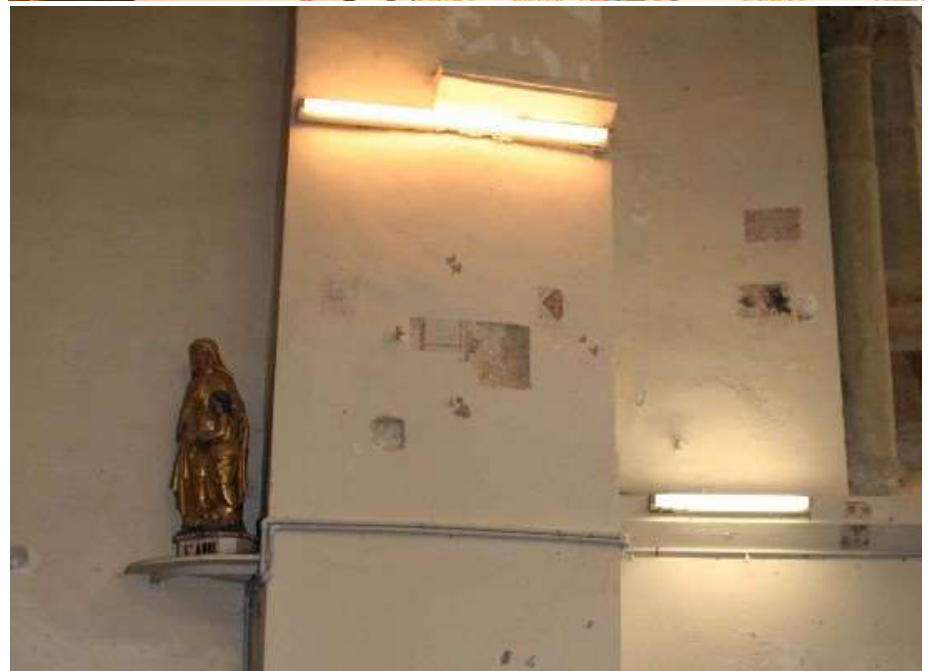
Les réseaux électriques ne sont plus aux normes et les goulottes d'alimentation courent sur les élévations sans prise en compte de l'architecture.

Les appareils d'éclairage et de chauffage sont particulièrement disgracieux tout en ne répondant pas aux besoins.

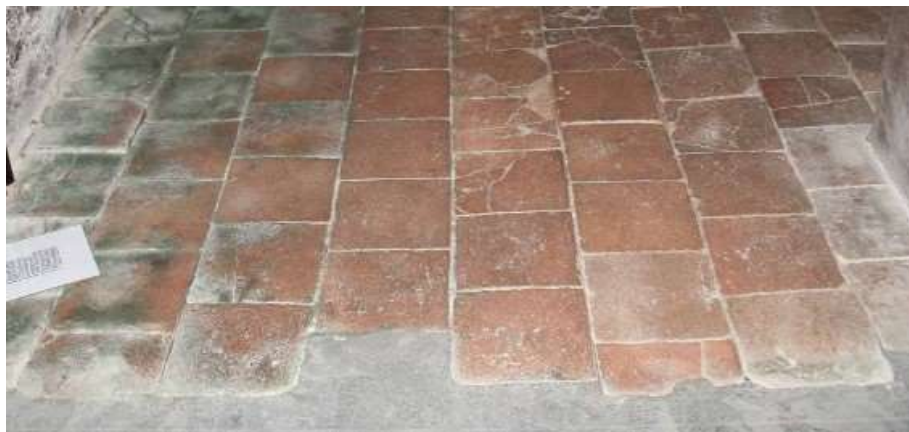
Les sols sont hétérogènes (pierre de Volvic, carreaux de terre cuite, ciment lisse ou avec un marquage de joints) et sont globalement en mauvais état. Des mousses se développent dans les zones les plus humides.

*Sol en carreaux de terre cuite et ciment du bas-côté Nord*

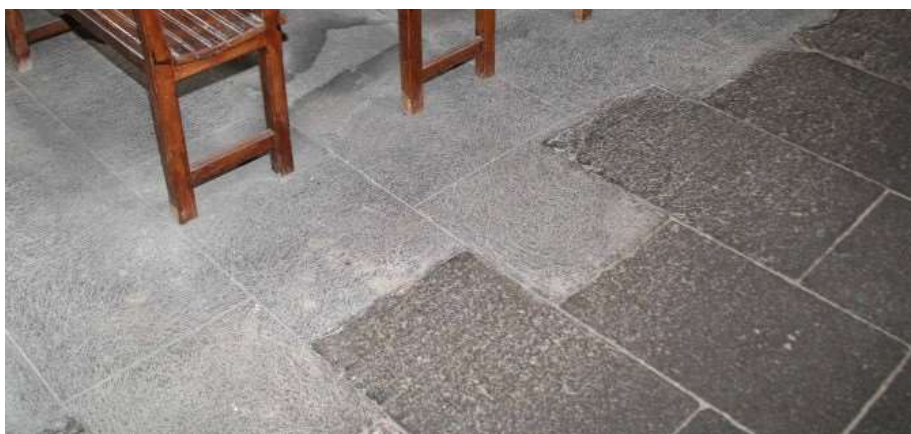
*Sol en dalles de pierre et ciment de la nef*

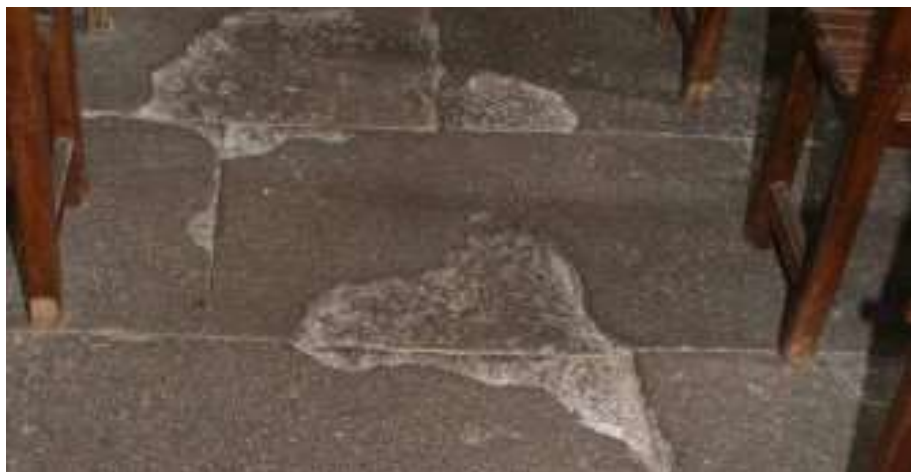
*Sol en dalles de pierre de la nef*

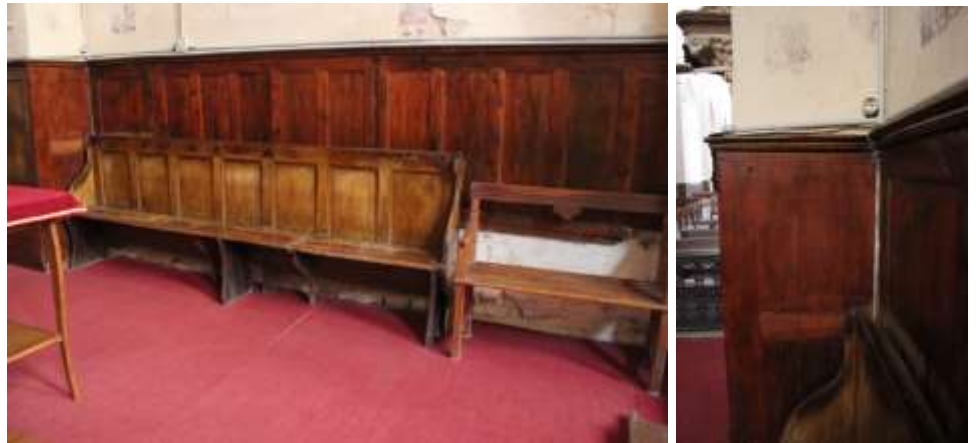
Le chœur possède également des bas-lambris menuisés. Les

problématiques liées à l'humidité ont ainsi ruiné les lambris en parties basse, provoquant leur affaissement et leur désassemblage.

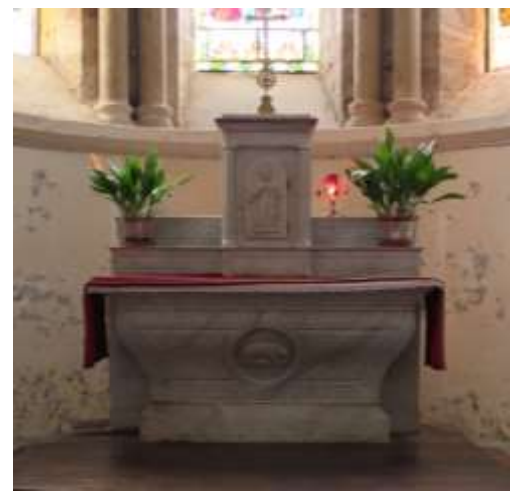
Leur état de conservation est médiocre, notamment le maître-autel dont certaines parties cassées sont très instables.

*Maître autel - Chœur*
