## ETAT DES LIEUX

## Description sommaire

## EGLISE

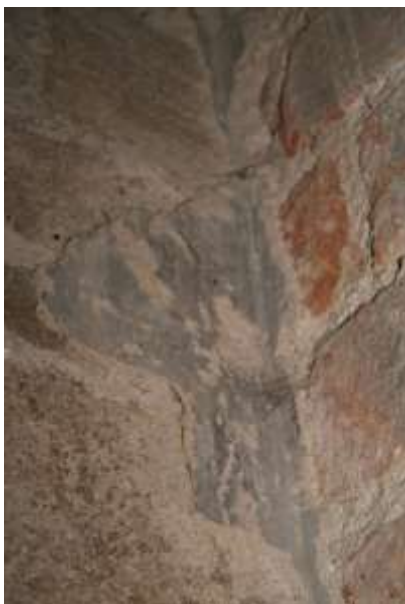
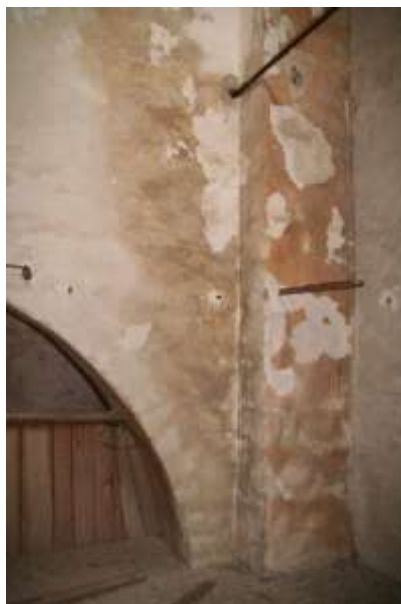
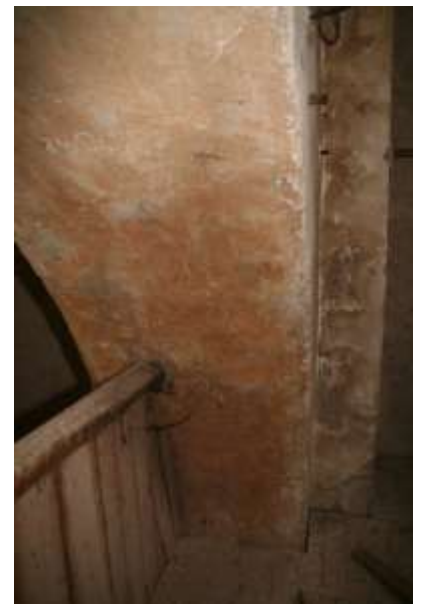
Un état antérieur constitué de badigeons ocres / jaunes / rouges sur une polissure de chaux, attesté par les sondages et les vestiges visibles dans la première travée de la nef, de part et d'autre des cloisons de briques et au-dessus du plancher formant «tribune », vierge de tout décor postérieur à la construction du clocher en 1825/1827.

*Vestiges de badigeons dans la première travée de la nef et dans l'ancienne tribune*

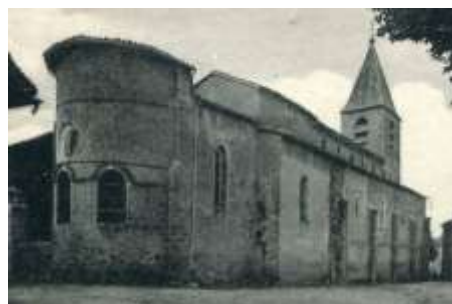
Début XX<sup>ème</sup> (carte postale)

Les photos anciennes du début du XX<sup>ème</sup> siècle montrent un édifice ayant perdu ses enduits, avec des couvertures en mauvais état, justifiant les campagnes de restauration des années 1984 à 1995.

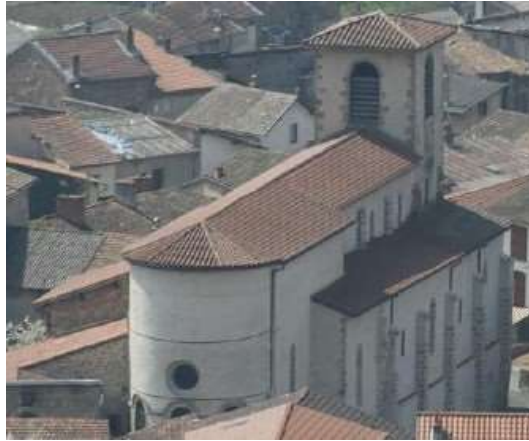
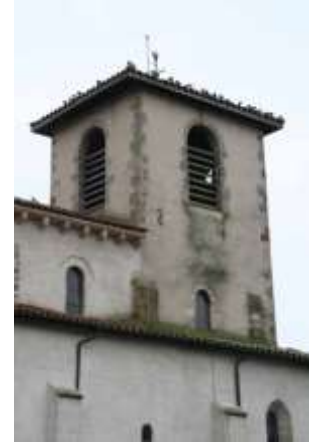
*Etat actuel*

La restauration des couvertures et des façades a sans doute permis de mettre l'essentiel de l'édifice hors d'eau. Cependant, des problèmes d'étanchéité subsistent, notamment au niveau de la première travée de la nef, et des bas-côtés.

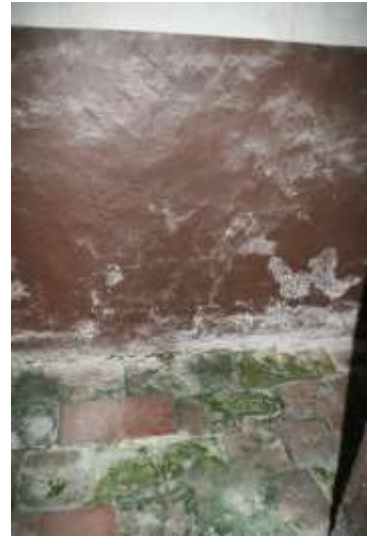
*Intérieur du bas-côté Nord*

L'humidité en partie basse provient de migrations capillaires liées aux différences de niveaux entre le sol intérieur de l'église et les sols extérieurs, aux dysfonctionnements du réseau de collecte et d'évacuation des eaux pluviales, ainsi qu'à l'étanchéité des matériaux de sols extérieurs.

La réalisation systématique de soubassements en ciment à l'intérieur de l'édifice n'a fait qu'aggraver le problème, provoquant une aggravation et un déplacement des désordres.

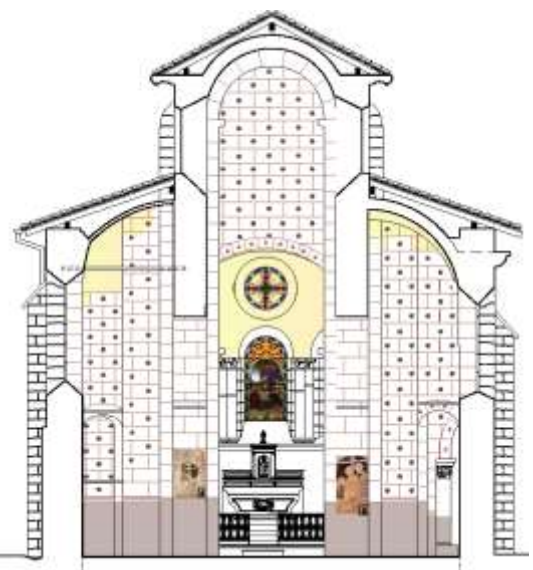
*Coupe transversale FF Vue vers le chœur*

Des fissures longitudinales affectent les voûtes de la nef et les arcs doubleaux, dans l'axe de celle-ci. Ces mêmes fissures se retrouvent dans l'axe de la voûte de la première travée de la nef sous le clocher actuel et des arcs doubleaux qui l'encadrent, mais aggravées.

La géométrie originelle de l'édifice examinée en coupe transversale montre que les problèmes de contrebutement des poussées latérales des voûtes en plein cintre n'ont pas encore été résolus à cette époque. Ils le seront plus tard par l'introduction d'un niveau de tribunes au-dessus des bas-côtés et puis par l'adoption des voûtes à croisées d'ogives. La seule réponse apportée à ce problème statique à cette époque a été la faible largeur des vaisseaux, limitant les poussées à l'œuvre, et l'épaisseur des maçonneries. La faiblesse des contreforts et leur positionnement trop bas par rapport au point d'application de la résultante des forces en œuvre ne permettent pas d'assurer un système stable.

Aujourd'hui, la construction symétrique de l'édifice en coupe avec 2 bas-côtés identiques questionne la présence unilatérale des tirants au Nord. Ces derniers, probablement antérieurs à la construction de la voûte en briques, ne semblent plus actifs, d'autant que l'un d'entre eux est déformé sans que cela ait porté à conséquence sur les structures.

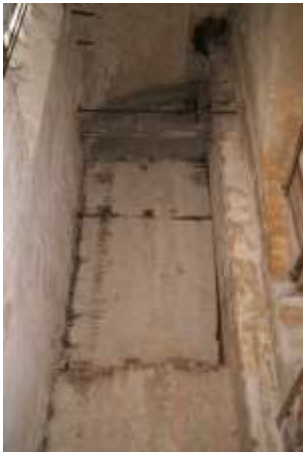
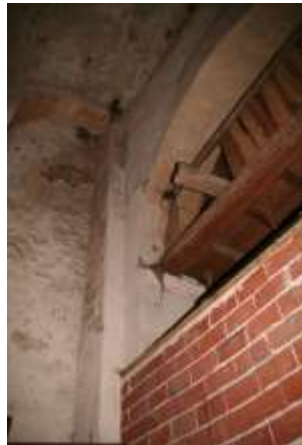
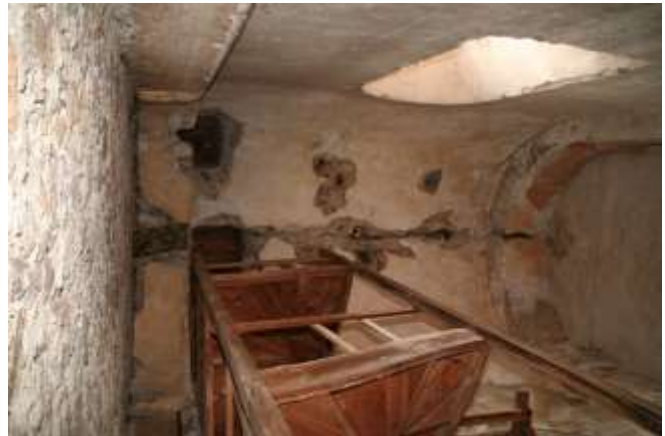
Avant travaux

La phase de travaux d'urgences a conduit à la restauration de la première travée de la nef sous clocher.

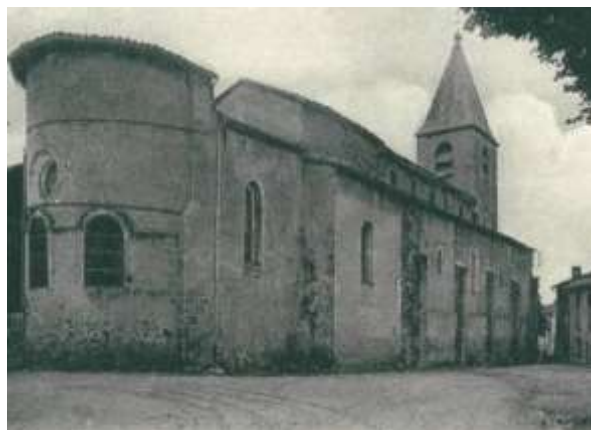
*Début 20<sup>ème</sup> (carte postale)*

Depuis la gauche (l'Est) vers la droite (l'Ouest) sur la première photo ci-dessous, se lisent les traces de la tour de défense greffée sur l'abside au XIV<sup>ème</sup> siècle (1), la travée droite du chœur à son niveau d'origine (2), la souche du clocher de la croisée du transept effondré à la Révolution (3), l'arrachement du bras Nord du transept (4), la nef et le bas-côté Nord sans doute dans leur configuration originelle (5), et le clocher implanté en 1825 / 1827 avec sa toiture d'origine à forte pente et couverture en tuiles plates (6).

En 1990, le clocher a perdu sa toiture à pente en tuiles plates, remplacée par une couverture à faible pente en tuiles creuses particulièrement disgracieuse.

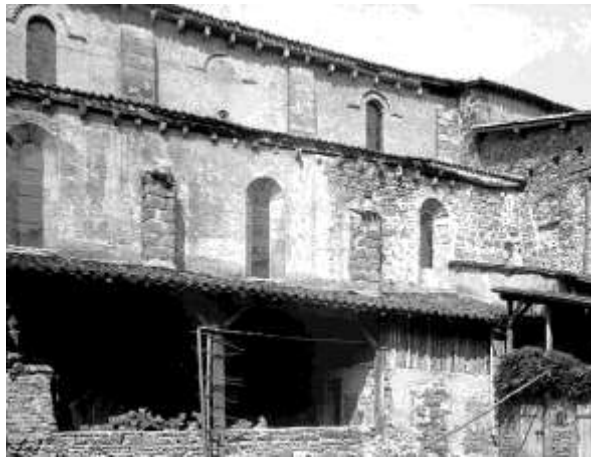
*Elévation Sud en 1920*

La restauration des couvertures a entraîné une modification du niveau des corniches. Pour le bas-côté Sud, les modillons sont restés à leur niveau d'origine, tandis que pour la nef, la corniche a été complètement reprise et remontée, modifiant sensiblement l'architecture du monument.

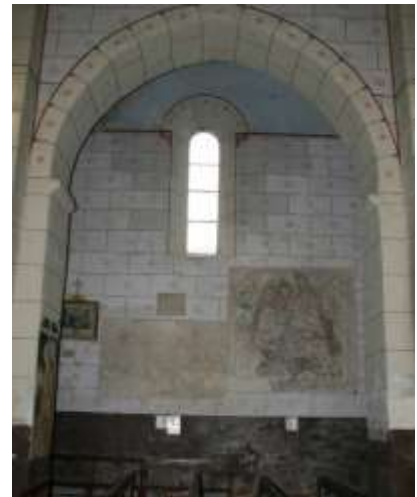
*Bas-côté Nord*

Plus globalement, l'aspect actuel des parements intérieurs pose d'évidents problèmes de cohérence architecturale et de présentation de l'édifice. Les soubassements en ciment peints en marron, chevauchant les peintures du XV<sup>ème</sup> siècle, sont particulièrement préjudiciables à la présentation intérieure.

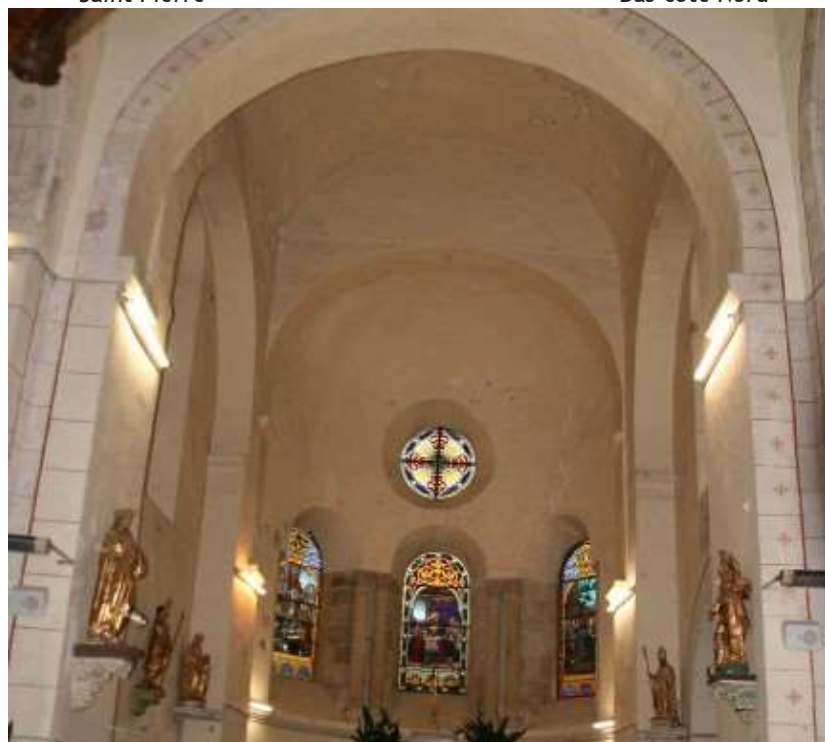
*Le chœur*

La pauvreté et la platitude des peintures à l'huile monochromes recouvrant les élévations et les voûtes du porche, de la croisée du transept et du chœur posent également des problèmes de présentation intérieure de l'édifice.

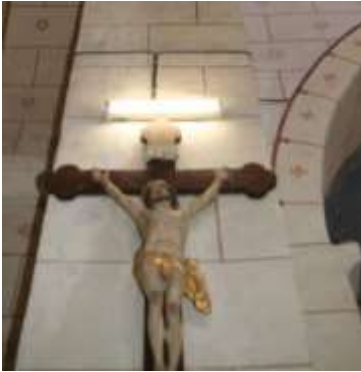
Les réseaux électriques ne sont plus aux normes et les goulottes d'alimentation courent sur les élévations sans prise en compte de l'architecture.

Les appareils d'éclairage et de chauffage sont particulièrement disgracieux tout en ne répondant pas aux besoins.

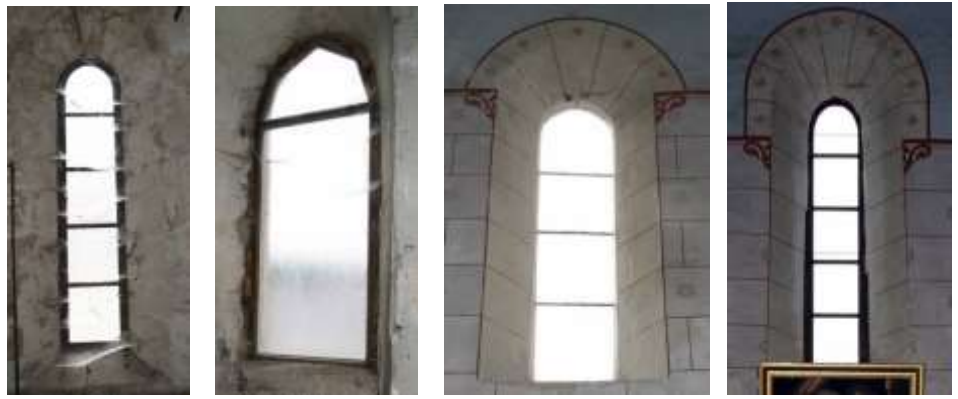
La plupart des vitraux ont disparu et ont été remplacés par des vitrages transparents ou translucides. Quelques rares vitraux géométriques (datant de la période 1925 - 1935) et historiés subsistent dans le chœur (vitrail de droite représentant « Saint Odilon, abbé de Cluny, reçu par les moines de Ris en 1048 » - 1904) dans le bras Sud du transept et dans la première travée du bas-côté Sud.

*Vitrerie de la nef et des bas-côtés*

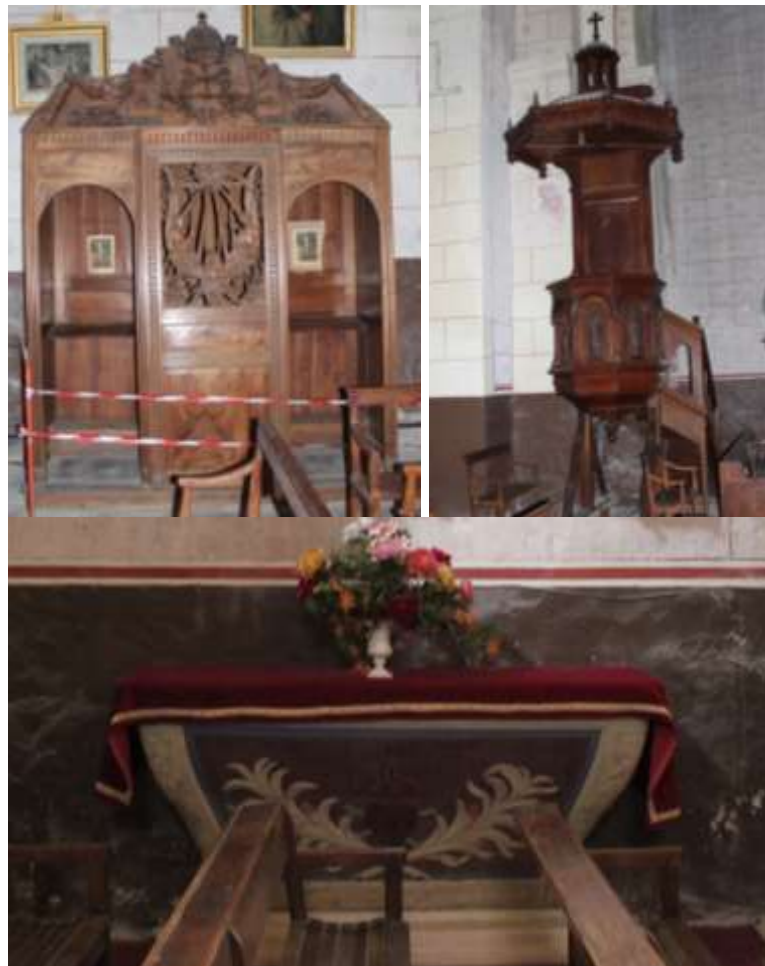
Le chœur possède également des bas-lambris menuisés. Les

problématiques liées à l'humidité ont ainsi ruiné les lambris en parties basse, provoquant leur affaissement et leur désassemblage.
